基礎杭が破損した建物の復旧事例

Example of Restoring Building in a Case of Damaged Basic Piles

ショーボンド建設(株)神戸支店復旧工事

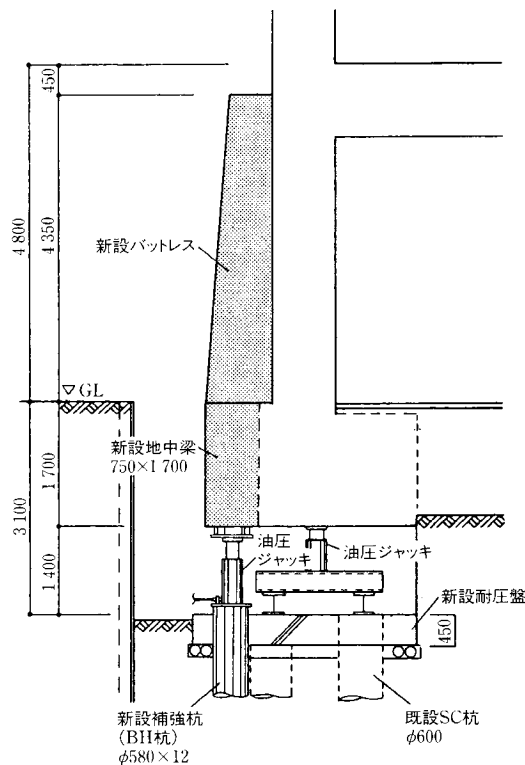
図1 地中梁・バットレスの新設（断面図）

図1にジャッキアップ略断面を示す。

既設杭の支持耐力は期待できず、またジャッキアップに支点的確保が必要であるため、補強杭として鋼管杭を建物周囲に増設し、上部には地中梁および既設柱にバットレスを新設し鋼管杭へ軸力を伝達させた。その後、既設杭の頭部を切断し載荷試験にて既設杭の保有耐力を確認した結果、すべての杭は何らかの損傷により耐力が期待できない状況であった。

以上より急遽設計変更を行ない、残留耐力が100t以上ある杭には上部に耐圧盤を打設し、支持力を確保できない杭については、既設杭近傍にアンダーピンニングにより鋼管杭を増設し支持力を確保した。ジャッキアップに先立ち、上部架構に変形が生じる恐れがあるため、耐震壁を2枚増設し、偏心による架構の変形を抑制した。新設杭を順次切断し、キャッピ

ングを行なった後、ジャッキを設置した（設計軸力の約2倍分）。ジャッキアップ作業では、応力集中が生じないように慎重に荷重管理を行ない、2日間で最大70cmのジャッキアップを行なった。所定の高さに定着後杭頭部を補強し、また、建物下部にエアモルタルを注入して工事を完了した。
